# SUB PAȘII NOȘTRI

O călătorie arheologică prin București

## BISERICA SF. NICOLAE „ALBĂ”: CANDELE, ZIDURI ȘI MORMINTE

## SECRETELE BISERICII SFÂNTUL NICOLAE „MANEA BRUTARU”

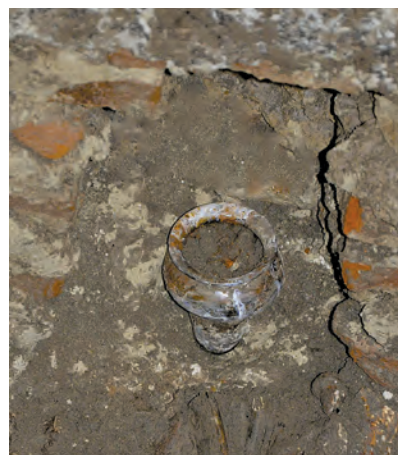
Candelă în fundația bisericii de la 1827

monedă emisă în 1657. Această descoperire sugerează existența unui lăcaș de cult anterior, datând din a doua jumătate a secolului al XVII-lea, care nu a fost încă identificat arheologic. De asemenea, la baza fundației bisericii construite în 1827 au fost descoperite două candelă din sticlă, foarte bine conservate, plasate în locașuri special amenajate în structura de cărămidă. Artefactele au fost depuse ritualic în timpul edificării lăcașului de cult, reflectând practicile religioase ale epocii.

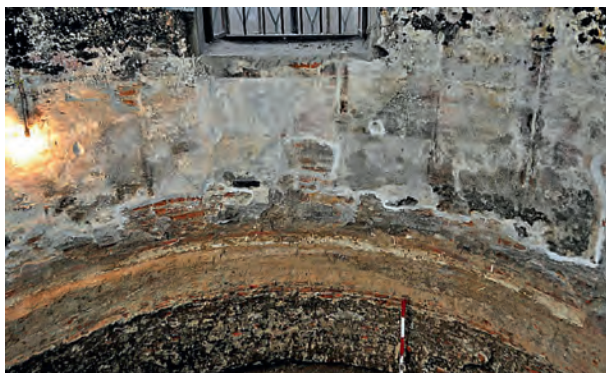
Zidul, centura și fundația absidei sudice

Orind să construiască o biserică mai mare și mai trainică în locul celei din lemn, starostele breslei brutarilor, Manea Brutaru, a finanțat zidirea unui nou lăcaș care să deservească mahalaua. Călătorind în timp cu fiecare strat înlăturat, am descoperit că meșterii au început lucrarea prin săparea unui șanț taluzat în care au zidit fundația. Cărămida a fost fixată cu mortar din nisip amestecat cu var, iar peste această fundație au așezat o centură care să egalizeze nivelul de la care începea elevația zidurilor. Acest moment a fost atestat arheologic prin descoperirea nivelului de călcare inițial de la care s-a pornit săparea șanțurilor fundației și elevația zidurilor. Nivelul de pământ bătătorit prezenta numeroase urme de mortar cu o concentrație mai mare în jurul zidurilor unde a căzut în momentul ridicării acestora.

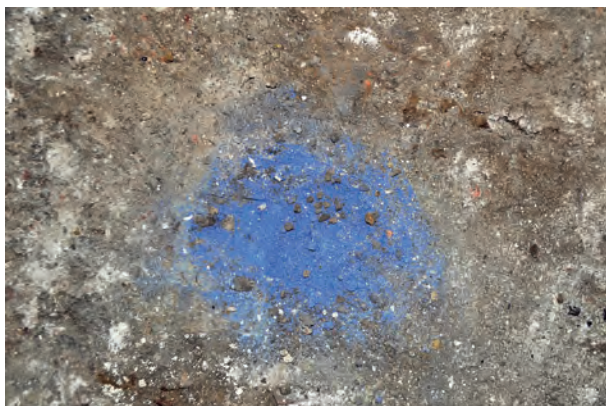
Pata de pigment albastru din naos

După construirea bisericii și finisarea zidurilor, pictorii le-au acoperit cu o frescă viu colorată. Dintre culorile folosite amintim galben, roșu, negru și albastru cobalt. În naos am descoperit o pată de pigment albastru căzută pe acest nivel de călcare, astupat, la finalizarea lucrărilor, cu un pavaj din cărămidă. Acoperită în secolul al XIX-lea cu o pictură în ulei, fresca originală s-a păstrat în podul bisericii, creat cu o boltă falsă care să ascundă lipsa celei de-a doua turle dărămate de cutremurul din 1838.

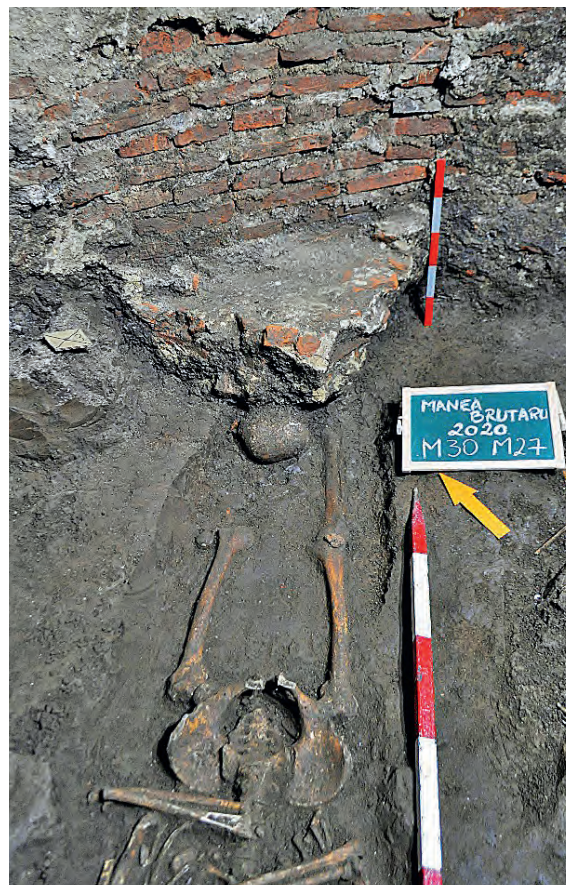
Mormintele M 27 și M 30 deranjate de reparația fundației

Un caz aparte îl reprezintă identificarea în zidul absidei nordice a naosului a unei „improvizații” executate la momentul zidirii fundației. În acest loc, traseul șanțului a intersectat groapa unui mormânt

unde pământul era mai afânat, iar meșterul a decis să mărească suprafața de sprijin a zidului prin umplerea gropii cu cărămidă și mortar. Astfel se explică de ce în această zonă zidul nu mai prezenta aspectul de „fundatie înecată în mortar”.

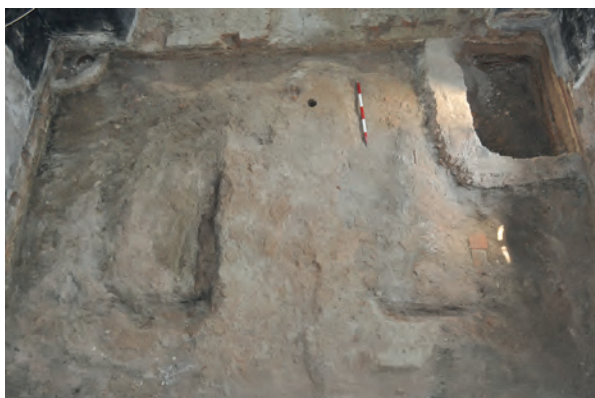
Amplasarea coșului de sobă în pronaos

La momentul construirii biserici, soba a fost amplasată în colțul nord-estic al pronaosului format din peretele nordic al bisericii și pilastrul nordic care demarca încăperea pronaosului de naos. O altă sobă a fost amplasată de partea cealaltă a pronaosului, în colțul de sud-est.

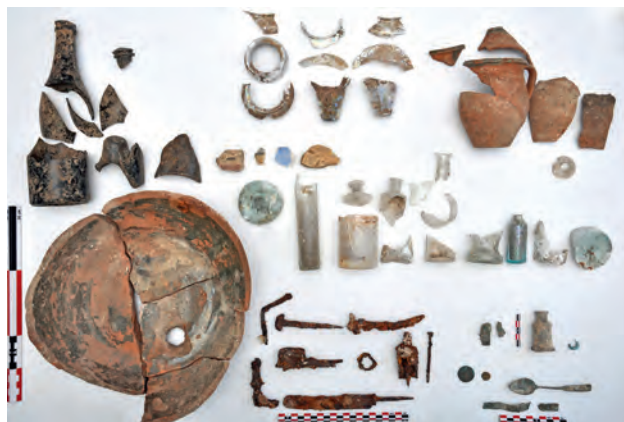
Artefactele  
descoperite

recipiente cilindrice din sticlă, globurile de sticlă ale unor candelă, numeroase cuie din fier, balamale, o lamă de cuțit, o linguriță, un recipient cilindric din plumb, un cercel din sticlă, două fragmente dintr-o miniatură sau iconiță de plumb și alte fragmente din bronz.

Au mai fost identificate două monede (inclusiv una otomană din argint) și fragmente din tencuiala originală a bisericii, cu fresca realizată în diverse culori și fragmente de stucatură.
